# BELZONA РЕШАЕТ ПРОБЛЕМЫ С "ИЗОЛЯЦИЕЙ"

ID: 5030

Изоляционные трубные узлы титановой градирни

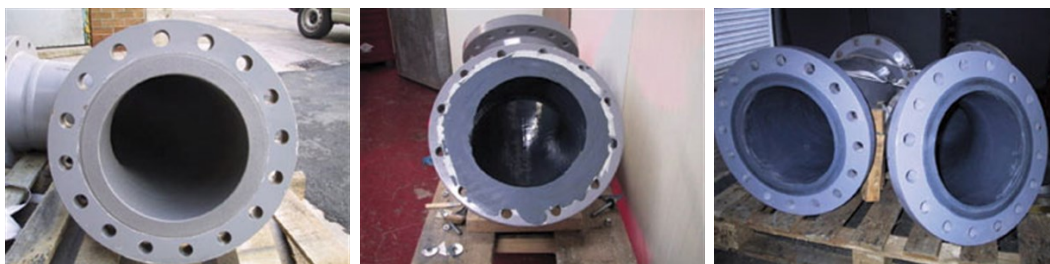
## Описание фотографий

\* 1. □Трубные узлы после пескоструйной очистки готовы к нанесению покрытия 2. □Нанесение покрытия и отсоединение формера для отделки 3. □После проведения теста на давление, трубные узлы готовы для отправки клиенту ,

Belzona 1391 и Belzona 1591 были нанесены на внутреннюю поверхность каждого трубного узла в соответствии с Системной Листовкой Ноу-Хау VPF-2. Чтобы устранить вероятность появления дефектов, которые вызывают быструю коррозию, покрытие было нанесено в два слоя. Сразу после нанесения второго слоя, сопряженная поверхность фланца была восстановлена в соответствии с Системной Листовкой Ноу-Хау VPF-13

Все четыре фланцевые трубных узла были покрыты и сопряженные поверхности фланцев восстановлены посредством этого процесса. Последующий осмотр после приблизительно 12-ти месяцев показал, что трубные узлы находятся в идеальном состоянии
