РАСПЫЛЕНИЕ ПОКРЫТИЯ BELZONA 5811 ДЛЯ ЗАЩИТЫ ГРАДИРНИ

ID: 5031

Заявление: *HEX-Heat Exchangers*

Местоположение *Автомобильный завод в Южном*

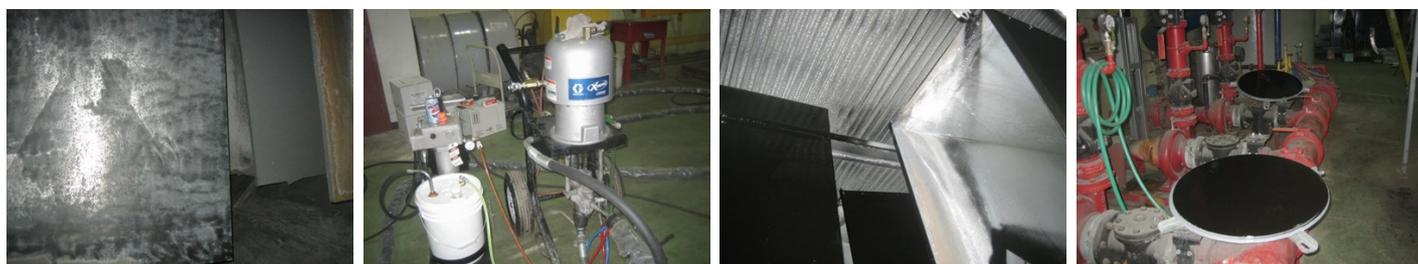
Описание фотографий

Предыдущее защитное покрытие облупилось до введения в эксплуатацию

* 1. □Предыдущее покрытие легко удалить 2. □Насос готов к применению 3. □Материал очень быстро распыляют на 65 м2 4. □На крышки люков также было нанесено защитное покрытие и работа была завершена ,

Применение было выполнено в соответствии с Системной Листовкой Ноу-Хау HEX-12. Распыление производилось с помощью насоса Graco Extreme 68-1 и обогрев линий осуществлялся с помощью нагревателя Viscon
