BELZONA РЕМОНТИРУЕТ И ЗАЩИЩАЕТ ЗАВОД ПО ВОДООЧИСТКЕ

Местоположение АЭС, Ланкашир –

Заявление: TCC-Tanks and Chemical Containment Areas

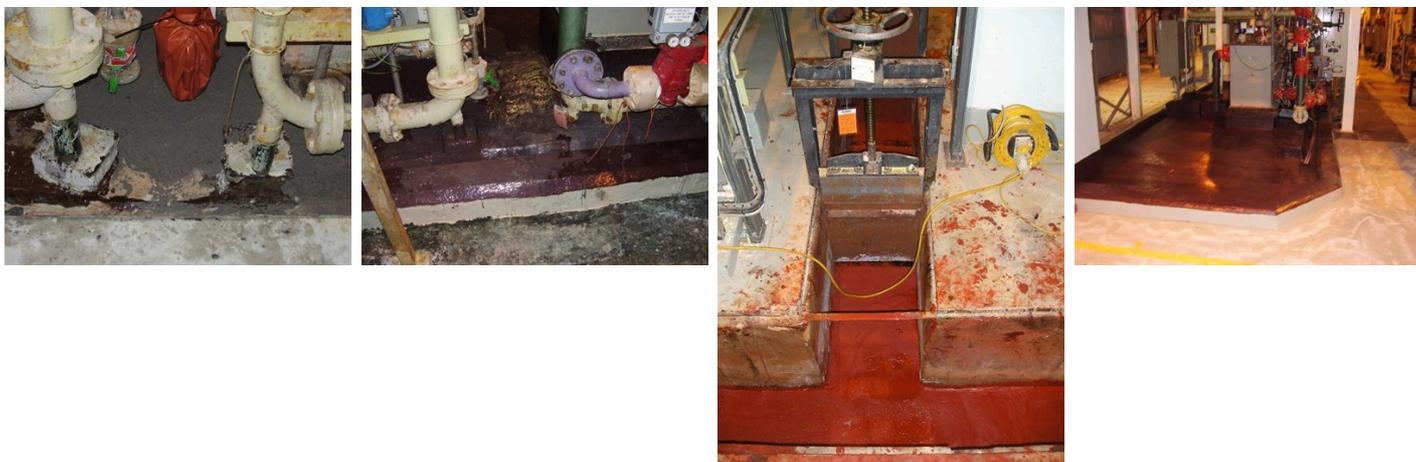
Описание фотографий

Бетонные обвалования и канал для транспортировки серной кислоты были повреждены кислотой. Ранее примененное покрытие от конкурирующего производителя не смогло защитить бетонное основание обвалования

* 1. □ Подложка восстановлена с помощью Belzona 4131 2. □ Дополнительная защита обеспечена с помощью покрытия Belzona 4311 3. □ Канал восстановлен и выровнен, с помощью Belzona 4181 4. □ Отремонтированное оборудование возвращено в эксплуатацию ,

Обвалование для защиты от серной кислоты вокруг резервуара и трубопровода. Обвалование для установки разведения кислот. Канал для транспортировки серной кислоты. Всё это находится в оборудовании для опреснения воды на АЭС

Применение было выполнено в соответствии с Системными листовками Ноу-Хау ТСС-9 и ТСС-15

Клиент был впечатлен тем, что данный долговременный ремонт был произведён в течение 5-ти дней. По причине течи кислоты во время нанесения покрытия, через 8 месяцев был произведен осмотр первого ремонта, который показал, что покрытие Belzona сохранилось в таком же идеальном состоянии, как и в первый день ремонта. Выбор остановился на Belzona 4311, так как этот продукт обладает очень высокой химической стойкостью и идеально подходит для обвалований, куда часто протекает кислота
