# BELZONA РЕМОНТИРУЕТ И ЗАЩИЩАЕТ ЗАВОД ПО ВОДООЧИСТКЕ

Заявление: TCC-Tanks and Chemical Containment Areas

Местоположение АЭС, Ланкашир -

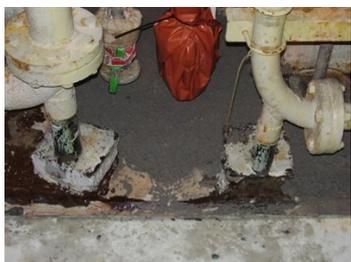
\* 1. Подложка восстановлена с помощью Belzona 4131 2. Дополнительная защита обеспечена с помощью покрытия Belzona 4311 3. Канал восстановлен и выровнен, с помощью Belzona 4181 4. Отремонтированное оборудование возвращено в эксплуатацию ,
