BELZONA ЗАЩИЩАЕТ ОБВАЛОВАННИЕ

ID: 5034

Заявление: *TCC-Tanks and Chemical
Containment Areas*

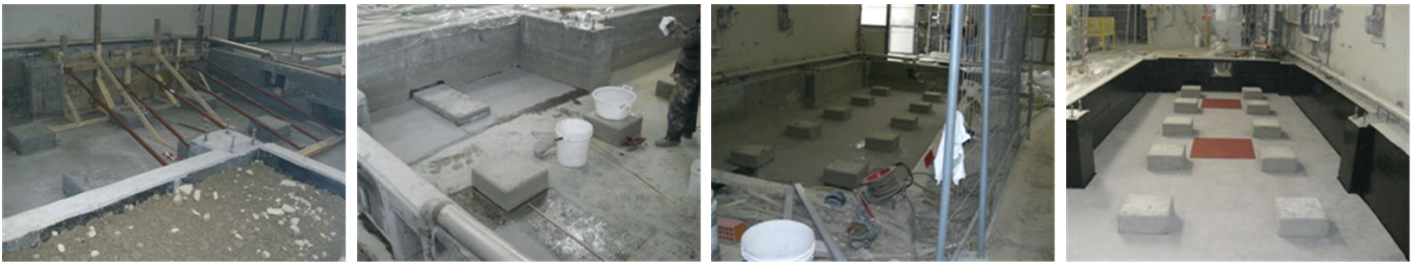
Описание фотографий

* 1. □Строительство зоны химической локализации 2. □Нанесение Belzona 4111 3. □Применение Belzona 4111 завершено 4. □Завершённый ремонт с помощью Belzona 4181 и Belzona 5811 ,

Недавно построенная зона химической локализации

Поверхность была дробеструйно очищена. Два слоя покрытия Belzona 5811 были нанесены на внутренние стенки обвалования, Belzona 4111 был нанесён на бетонную основу, а также Belzona 4181 на участки, подверженные риску случайного разлива химических веществ. Ремонт был выполнен в соответствии с Системной Листовкой TCC-15
