# BELZONA ЗАЩИЩАЕТ ОБВАЛОВАНИЕ

ID: 5034

Заявление: *TCC-Tanks and Chemical  
Containment Areas*

Местоположение *Химический завод, Италия*

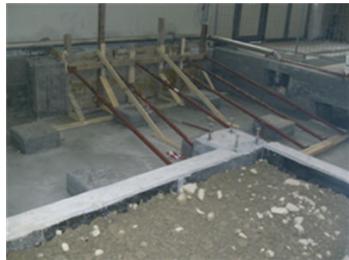
\* 1. Строительство зоны химической локализации 2. Нанесение Belzona 4111 3. Применение Belzona 4111 завершено 4. Завершённый ремонт с помощью Belzona 4181 и Belzona 5811 ,

Недавно построенная зона химической локализации

Поверхность была дробеструйно очищена. Два слоя покрытия Belzona 5811 были нанесены на внутренние стенки обвалования, Belzona 4111 был нанесён на бетонную основу, а также Belzona 4181 на участки, подверженные риску случайного разлива химических веществ. Ремонт был выполнен в соответствии с Системной Листовкой TCC-15
