Belzona защищает сферические резервуары хранения СПГ

ID: 5036

Заявление: TCC-Tanks and Chemical Containment Areas

Резервуары СПГ под давлением

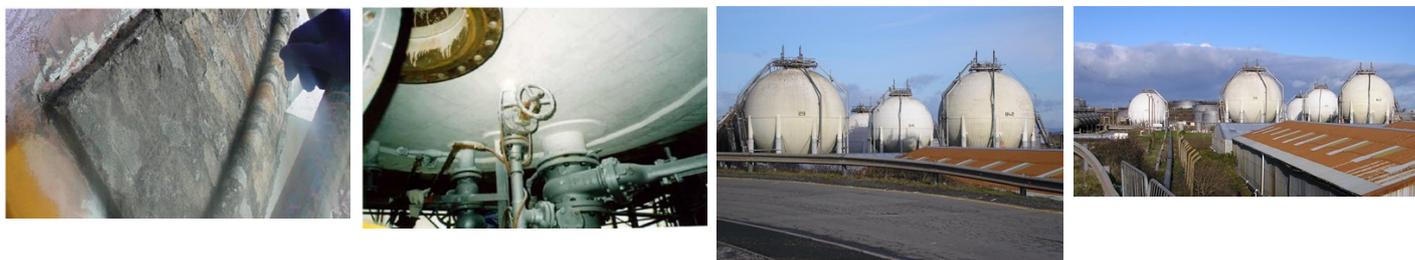
Описание фотографий

Проникновение воды через изоляцию привело к сильной коррозии под изоляцией

* 1. Монтаж блоков пеностекла 2. Вид незавершенной (южной) части 3. Правая дальняя сфера была покрыта 11 лет назад и до сих пор в хорошем состоянии 4. На сегодняшний день защитное покрытие Belzona 3211 было нанесено на пять ёмкостей ,

Применение было выполнено в соответствии с Belzona Системной Листовкой ТСС-4

Несмотря на то, что были испробованы разные материалы для ремонта, Belzona 3211 была наиболее оптимальным выбором. На первую ёмкость было нанесено покрытие 11 лет назад и до сих пор она не требует реновации. На тот день защитное покрытие было нанесено на пять ёмкостей, на остальные же ёмкости планировалось нанести покрытие в 2009 г
