# Belzona защищает сферические резервуары хранения СПГ

ID: 5036

Заявление: TCC-Tanks and Chemical Containment Areas

Местоположение: Шеврон Пембрук

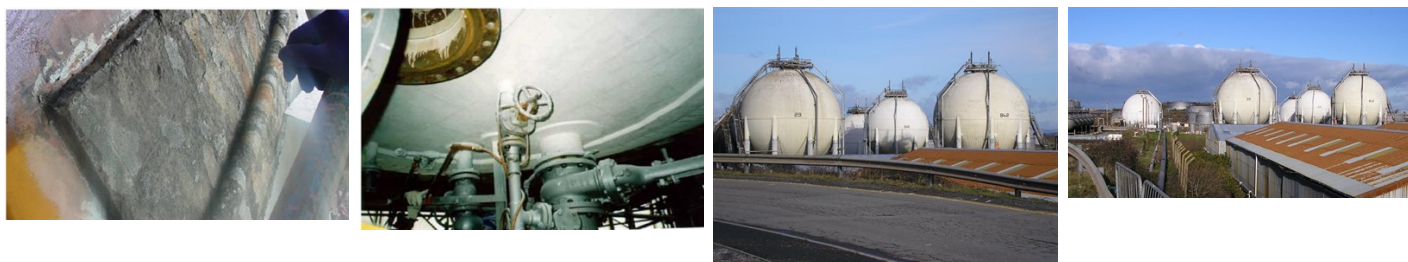
## Описание фотографий

Проникновение воды через изоляцию привело к сильной коррозии под изоляцией

\* 1. □Монтирование блоков пеностекла 2. □Вид незавершенной (южной) части 3. □Правая дальняя сфера была покрыта 11 лет назад и до сих пор в хорошем состоянии 4. □На сегодняшний день защитное покрытие Belzona 3211 было нанесено на пять ёмкостей ,

Несмотря на то, что были испробованы разные материалы для ремонта, Belzona 3211 была наиболее оптимальным выбором. На первую ёмкость было нанесено покрытие 11 лет назад и до сих пор она не требует реновации. На тот день защитное покрытие было нанесено на пять ёмкостей, на остальные же ёмкости планировалось нанести покрытие в 2009 г
