# Холодное Приkleивание Пластиин Belzona

## Восстановливает Резервуар-Отстойник

Местоположение Оффшорная Добывающая  
клиента: Платформа, Мексиканский  
залив

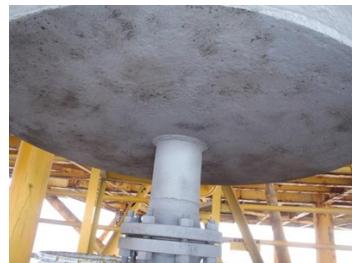
Воздействие окружающей среды и нефтегазовых процессов привело к сильной коррозии днища резервуара - отстойника. Результатом повреждения стали дефект утоньшения стены и сквозные дефекты

\* 1. Поврежденное коррозией днище резервуара 2. Днище резервуара после пескоструйной обработки 3. Новое днище размещено по месту 4. Приkleивание завершено ,

Применение было выполнено в соответствии с Системной Листовкой Ноу-Хау GSS-10. Днище резервуара было восстановлено методом холодного приkleивания заранее изготовленных пластин с помощью Belzona 1121 (Super XL Metal)
