# BELZONA ПОВТОРНО РЕМОНТИРУЕТ ПРОТЕКАЮЩУЮ ТРУБУ

ID: 5052

Местоположение Электростанция, Уэльс  
клиента:

Трубопровод водяного охлаждения

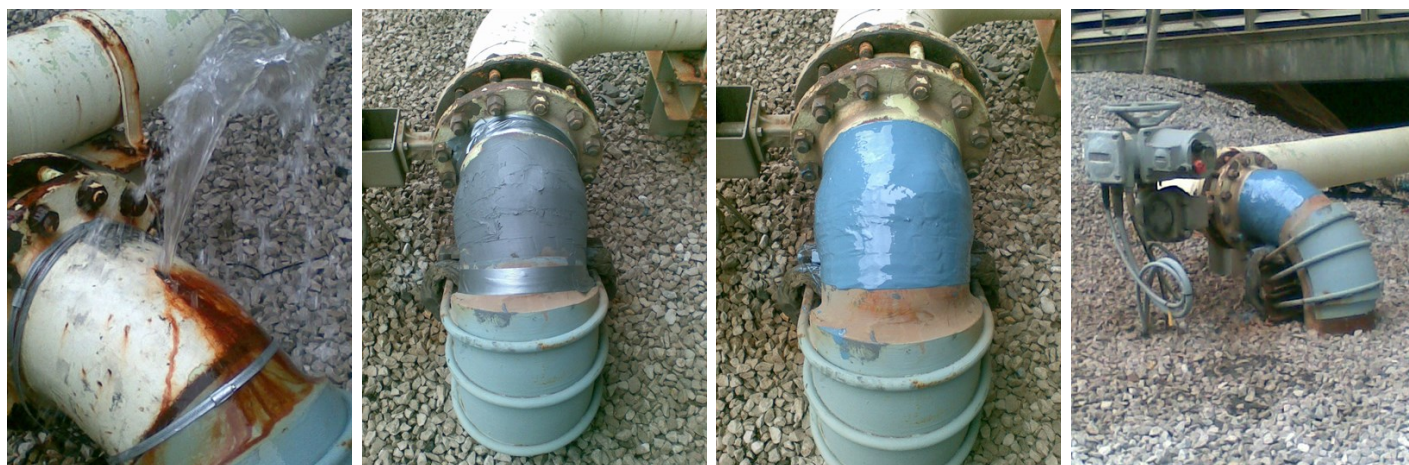
## Описание фотографий

Протекающая труба ухудшала эффективность системы охлаждения. Ремонт должен быть выполнен на месте без остановки эксплуатации трубы и в очень короткий срок.

Примыкающая часть трубы ранее была восстановлена с помощью Belzona

\* 1. Протекающая труба 2. □ Завершение обертывания трубы с Belzona 1111 с целью устранения течи 3. □ Завершенное применение, защищённое с помощью Belzona 1341 4. Обратите внимание, предыдущий ремонт расположен под предыдущим ,

Применение было выполнено в соответствии с Системной Листовкой Ноу-Хау VPF-11a. После того, как течь была временно остановлена с помощью Belzona 9611 (ES Metal) (прежде именуемый 1291), был применен Belzona 1221 для обеспечения дополнительной прочности перед пескоструйной очисткой и обертыванием трубы, используя Belzona 1111. Затем Belzona 1341

был нанесен сверху, чтобы защитить поврежденную часть трубы от коррозии

Уже через 2 часа после завершения ремонта полное давление было восстановлено.
