BELZONA® Denkmalgeschütztes Gebäude restauriert

Standort des Kunden: Öffentliches Gebäude der Gemeinde
Cambridgeshire, Großbritannien

Anwendung: Wandproblembereiche

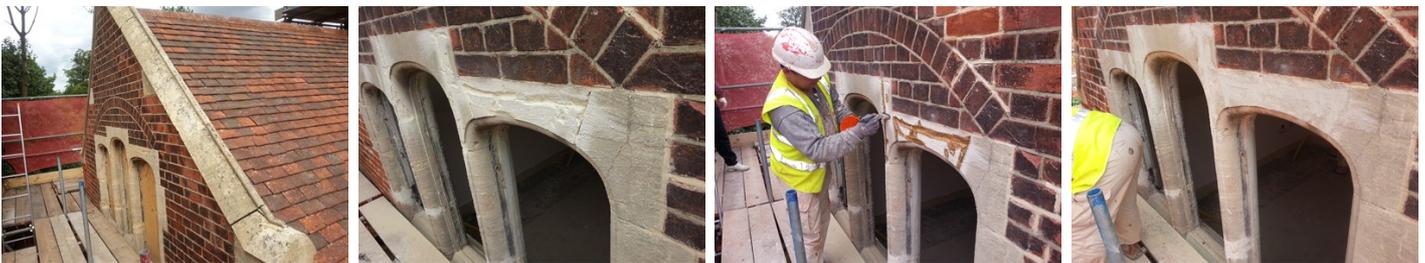
Fotobeschreibungen

Die Sandsteinfensterrahmen und Dachkanten wurden aufgrund langjähriger Wetterschäden angegriffen und sind rissig geworden.

- * Sandstein-Fenster vor der Reparatur ,
- * Vorbereitete Oberfläche ,
- * Belzona® 4911 TX Grundierung der vorbereiteten Bereiche ,
- * Bereiche mit Belzona® 4141 wiederaufgebaut (Steinfarben) ,

Die Anwendung wurde gemäß dem Belzona Know-how System Infoblatt WPA-4 und WPA-6 durchgeführt. Nach dem Entfernen der verwitterten und gebrochenen Bereiche des Sandsteins, wurde Belzona® 4141 Magma Build verwendet, um den Sandstein auf das ursprüngliche Profil wiederherzustellen.

verwenden aufgrund einiger anderer lokaler Projekte die zuvor mit Belzona® 4141 zufriedenstellend abgeschlossen wurden. Das Steinfarbige Belzona® 4141 bietet eine sehr gute Übereinstimmung mit der Original Farbe und Textur des Natursandsteins.
