# BELZONA REPARA Y REVISTE CARCASA DE BOMBA

ID: 5096

Industria: Minería y canteras  
Solicitud: Bombas centrífugas  
Sustrato: Hierro fundido  
Productos: \* Belzona 1111 (Super Metal),  
\* Belzona 1311 (Ceramic R-Metal),  
\* Belzona 1391 (Ceramic HT),

Ubicación del cliente: Mina, MA, Brasil  
Fecha de aplicación: Mayo 2006

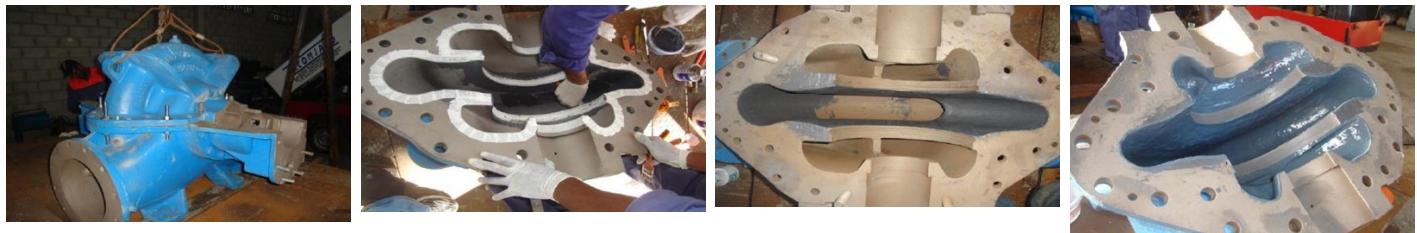
- \* El equipo montado antes de la reparación ,
- \* La reconstrucción de la carcasa con Belzona 1111 ,
- \* La reconstrucción de la carcasa concluida ,
- \* Servicio concluido, la carcasa revestida con Belzona 1391 ,

Aplicación se llevó a cabo de acuerdo a los folletos de Sistema Belzona Know-How CEP-3 y CEP-5. La superficie fue preparada por chorreado abrasivo seco a metal casi blanco. Después de la preparación de la superficie, Belzona 1311 se aplicó para reconstruir el desgaste de la carcasa y Belzona 1111 se aplicó en el asentamiento de los anillos. Después de eso, una sola capa de Belzona 1391 se aplicó al espesor de 600 a 750 micras en toda la superficie interna de la carcasa.
