# BELZONA RESTAURA BASES DE BOMBAS DE ELECTROLITOS Y ÁREA DE CONTENCIÓN

ID: 5105

Ubicación del cliente: Mina de Cobre, Arizona  
Fecha de aplicación: 2013

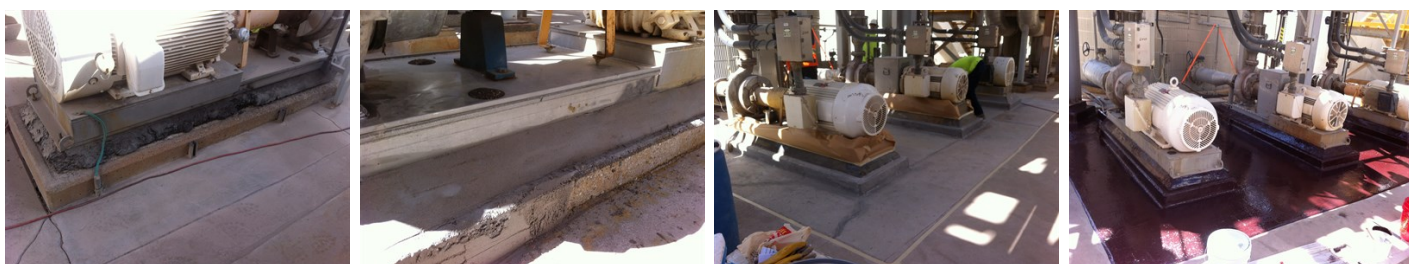
- \* Daño a la base de bomba causado por el ataque de ácido sulfúrico.
- \* Daño a la base de bomba reparado con Belzona 4131.
- \* Reparación concluida de las 3 bases de bombas y área de contención.
- \* Aplicación final de Belzona 4311 para evitar el ataque químico en el futuro.

Fuga de electrolito/sulfato de cobre con 20% de ácido sulfúrico ha dañado las bases de bombas y área de contención.

La Aplicación fue llevada a cabo de acuerdo a los folletos de Sistema Belzona Know-How FPA-1 y FPA-3. Belzona 4131 fue aplicado con llana. Belzona 4311 fue aplicada utilizando una combinación de brochas de pintura y rodillos.

Belzona fue instalado rápidamente y eficazmente mientras las bombas estaban completamente operativas. El sistema de Belzona evita vibraciones potenciales debido a la pérdida de estabilidad estructural de la base. Esto evitará la posible pérdida de producción
