BELZONA ВОЗВРАЩАЕТ В ЭКСПЛУАТАЦИЮ ТРУБОПРОВОДНЫЙ СКРЕБОК

ID: 5111

Промышленн *Water / Wastewater*
ость:

Заявление: *SHM-Solids Handling Machinery*

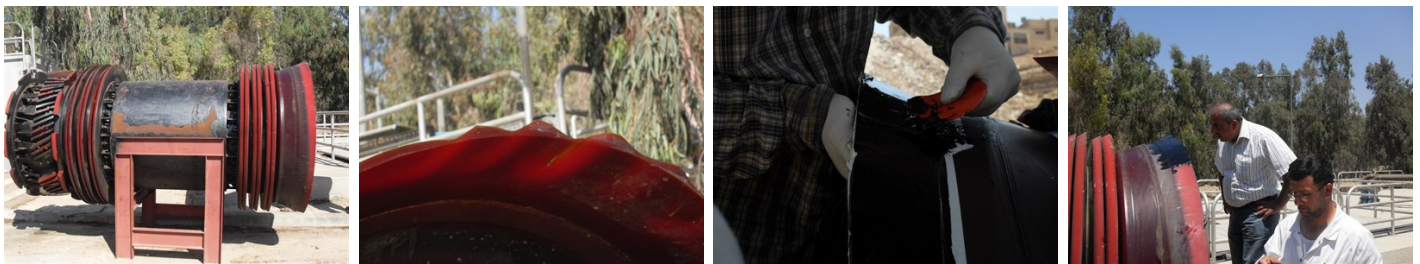
Описание фотографий

Износ резинового слоя задней части скребка становится причиной дисбаланса скребка

* 1. □Общий вид скребка 2. □Вид изношенного участка 3. □Восстановление поверхности с использованием продукта Belzona 2111 4. □Инженер, отвечающий за нанесение продукта, производит осмотр поверхности после завершения применения ,

Нанесение продукта происходит в соответствии с листовкой По применению материалов SHM-9. Кондиционер Belzona 2911 использовался для обеспечения максимальной адгезии с подложкой

Применение продукта Belzona является эффективным по отношению к финансовым и временным затратам. Для возврата скребка в эксплуатацию необходимо заменить старый резиновый слой задней части скребка на новый, что является очень дорогостоящим процессом, который потребует длительного времени на импортирование и не менее 3 дней непосредственно на проведение замены. Нанесение продукта Belzona было проведено в течение одного часа со значительной экономией расходов
