# BELZONA ЗАЩИЩАЕТ КОНТАКТНЫЙ РЕЗЕРВУАР

ID: 5112

Контактный резервуар для завершающей обработки хлором на муниципальном заводе по переработке сточных вод

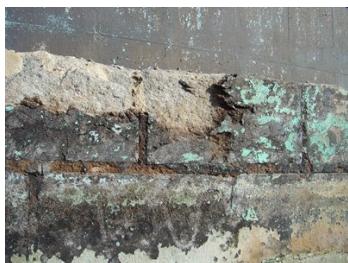
Пары гипохлорита натрия повредили бетонные стены над ватерлинией. Предыдущее покрытие из недорогостоящего материала разрушилось под влиянием агрессивной химической среды

\* 1.□Поврежденные участки поверхности верхней части бетонной стены 2.□Верхняя часть стены удалена и очищена 3.□Продукт Belzona 5111(с голубым оттенком) . 4.□Водослив, отремонтированный при помощи продукта Belzona 4111 ,
