BELZONA УСТРАНЯЕТ ПРОБЛЕМУ ОТСТОЙНИКА

ID: 5116

Заявление: TCC-Tanks and Chemical
Containment Areas

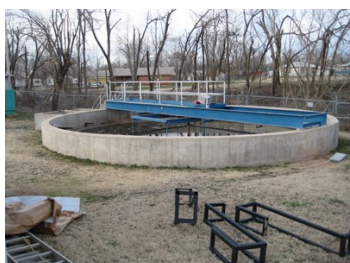
* 1. □Отстойник 2. □Алюминиевое покрытие, подвергшееся эрозии 3. □Подготовка панелей
4. □Панели после завершения покрытия по линии уровня воды по обеим сторонам ,

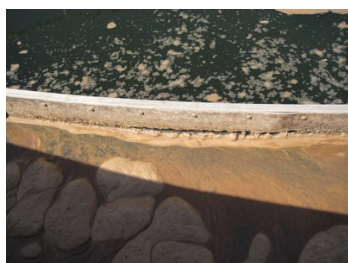
50% поверхности щита поражено вследствие коррозии, возникающей на ватерлинии. Покупка новой «юбки» резервуара от производителя обойдется в \$15,000 и потребует чрезвычайно длительного времени на установку
