# РЕМОНТ БАЛЛЕРА ПЕРА РУЛЯ АВИАНЕСУЩЕГО КРЕЙСЕРА «АДМИРАЛ ГОРШКОВ»

ID: 5127

Баллер пера руля

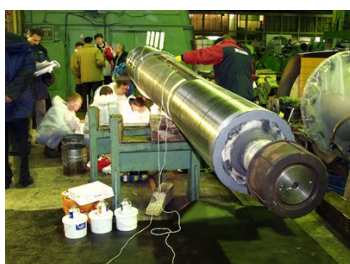
\* 1.□Инъектирование Belzona 1321 для склейки стальной облицовки баллера 2.□Заделка отверстий и выпаров Belzona 1111 3.□Нанесение Belzona 1111 на баллер &ndash; восстановление конуса 4.□Законченный ремонт ,

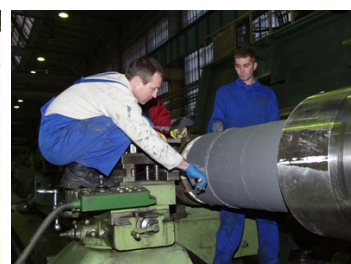
Из-за коррозионного износа посадочного места пера руля корабля проекта 11430 существенно снижались эксплуатационные характеристики и боеспособность
