# Восстановление геометрии вакуумных головок

ID: 5129

Местоположение *ЦБК, Ленинградская область*

Дата подачи *Ноябрь 2009*

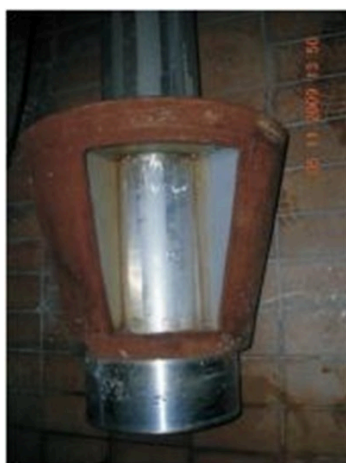
*В ходе эксплуатации происходит постепенное отклонение геометрии конуса вакуумной головки от проектного, что негативно влияет на производительность*

\* 1. Приблизительный вид вакуумной головки после демонтажа 2. Обеспечена шероховатость и очистка головки для нанесения ремонтного состава 3. Общий вид головки в процессе ремонта 4. Приблизительный вид головки во время отверждения (принудительного) ,
