Заливка подшипников дейдвудного устройства корабля

ID: 5130

Заявление: *SOS-Ships and Offshore
Structures*

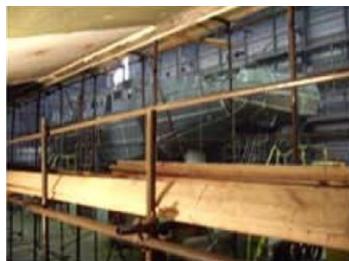
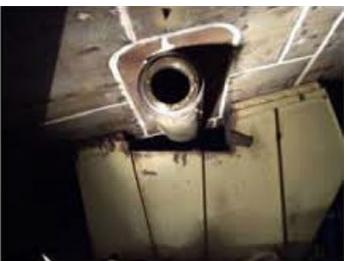
Описание фотографий

* 1. Общий вид кормы корабля на стапельной палубе 2. Общий вид кронштейна с выставленным подшипником 3. Показана герметизация полости между подшипником и корпусом с *Belzona 1111* для инъектирования 4. Завершенный монтаж ,

Благодаря закачке полимера *belzona 1321* в кронштейн и мортиры винто-рулевой группы втулки подшипников были надежно зафиксированы. На проведение работы было затрачено 3 дня. Трудозатраты предприятия снижены значительно, в 30 раз
