# Труба Светогорск

*Течь трубопровода Д400, подающий механически очищенную воду*

Герметизация трубопровода Д400

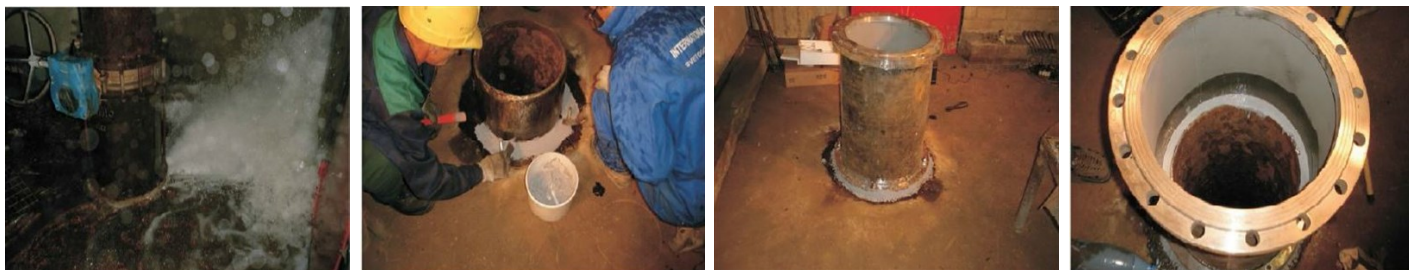
## Описание фотографий

\* 1. Прорыв воды в трубопроводе 2. Установка анкерных болтов на Belzona 4111 3. Установка переходного фланца 4. Приклеенный композитным материалом Belzona 1321 к трубе фланец ,

Фланец трубы был смонтирован в анкерные болты, между фланцем и трубой был залит материал Belzona 1321. Это дало возможность быстро запустить воду в технологический цех
