РЕМОНТ ВАЛОВ ШПИНДЕЛЕЙ КЛЕТИ КВАРТО

ID: 5149

Вал шпинделя клети кварты

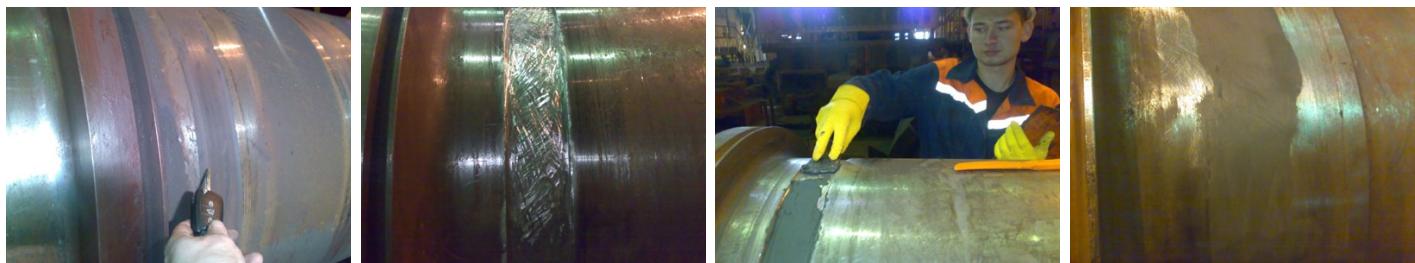
Описание фотографий

Недопустимый износ валов в местах установки сальников (6 штук на вале, ширина каждой от 50 до 90 м, диаметр 709,25 мм), ставший причиной чрезмерного расхода масла

- * 1. Видна выработка на ремонтируемом участке ,
- * 2. Поверхность подготовлена к нанесению материала Belzona 1131 ,
- * 3. Нанесение материала Belzona 1131 ,
- * 4. Поверхность выведена и ремонт полностью завершен ,

После демонтажа и установки валов на ремонтные опоры, валы были очищены ацетоном. Старый выработанный слой Belzona 1131 был удалён пневмоинструментом, после чего была создана необходимая шероховатость шлифмашинкой до SA 2.5 (75 микрон). После чего ремонтируемые поверхности обезжирены Belzona 9111, затем нанесен Belzona 1131 (с эффектом самосмазывания). Материал был нанесён с припуском для шлифовки в номинальный размер
