# Protection d'un ballon à très haute température

ID: 5363

Application: *Réservoirs et zones de confinement de produits chimiques*

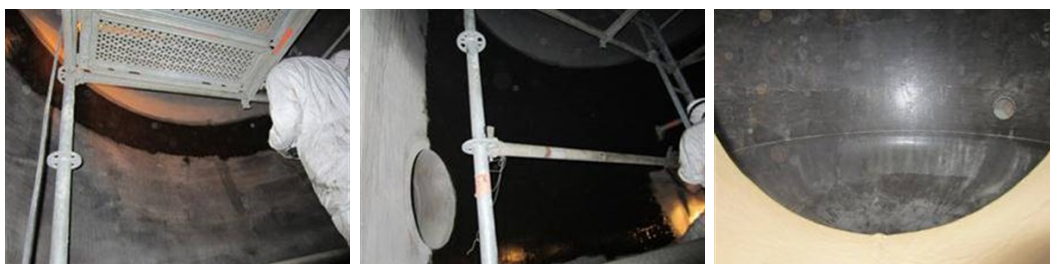
*Acier du ballon sensible aux attaques chimiques des produits pouvant y être stockés à 165°C.*

\* Surface sablée Application en cours Application terminée ,

Ballon vertical (3m de diamètre et 3,1m de haut)

Application réalisée selon la procédure Belzona TCC-5. Après sablage et dégraissage, le Belzona 1591 a été appliqué en une couche.
