REVESTIMENTO BELZONA PROTEGE CONTRA CORROSÃO E AUMENTA EFICIÊNCIA DE BOMBA

ID: 5489

Indústria: Indústria geral
Inscrição: Bombas centrífugas
Substrato: Ferro Fundido e Bronze
Produtos: * Belzona 1111 (Super Metal) ,
* Belzona 1341 (Supermetalgilde) ,

Localização do cliente: Irecê, Bahia
Data de aplicação: Dezembro, 2005

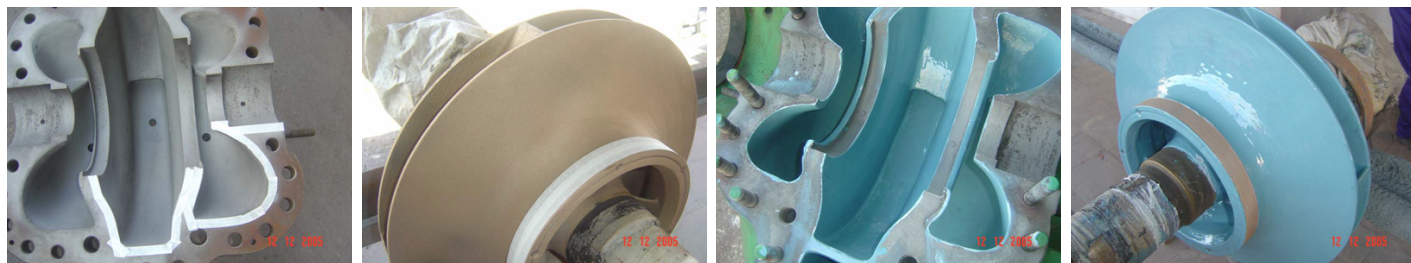
Descrições da fotografia

- * Carcaça e rotor após preparação com jato. ,
- * Rotor após preparação com jato. ,
- * Carcaça após aplicação da 2ª camada de Belzona 1341. ,
- * Rotor após aplicação da 2ª camada de Belzona 1341. ,

Bomba de captação de água região de Irecê, com revestimento original, não apresentando desgaste por erosão na carcaça e pequena perda de massa no rotor.

A aplicação foi realizada com base no Folheto do Sistema Know-How CEP-3 e CEP-10. A superfície foi preparada com jato de escória de cobre a metal quase branco, padrão ISO 8501-1 Sa 2 ½. Após limpeza da superfície com desengraxante, aplicou-se Belzona 1111 para recompor os desgastes no olho do rotor, e em seguida aplicou-se Belzona 1341 em toda a superfície interna da carcaça e rotor.
