# BELZONA PROTEGE A SUPERFÍCIE INTERNA CONTRA CORROSÃO

ID: 5495

**Indústria:** O fluxo de fluido  
**Inscrição:** Bombas centrífugas  
**Substrato:** Ferro Fundido  
**Produtos:** \* Belzona 1121 (Super XL-Metal) ,  
\* Belzona 1341 (Supermetalglide) ,

**Localização do cliente:** Alagoinhas, Bahia  
**Data de aplicação:** Janeiro, 2009

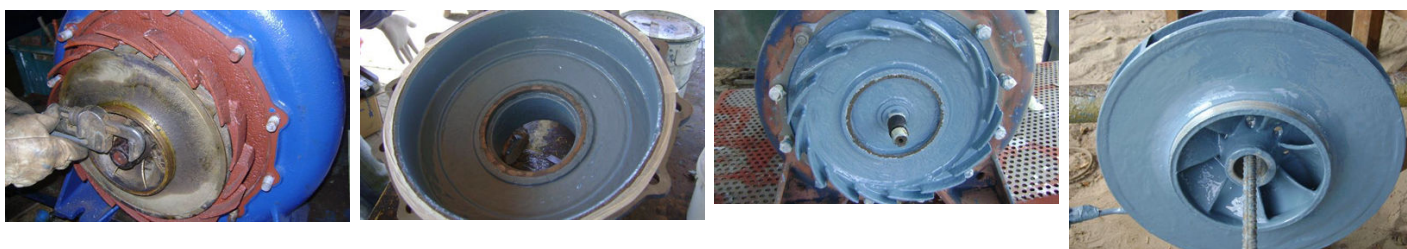
Equipamento apresentando desgastes em sua estrutura gerados pela corrosão. Era necessária a aplicação de um produto que recuperasse os desgastes e protegesse o substrato da corrosão, objetivando a ampliação da vida útil e aumento na eficiência da bomba.

- \* Bomba multi-estagio antes do serviço ,
- \* Corpo do equipamento revestido com Belzona 1341. ,
- \* 1º estágio da bomba após revestimento. ,
- \* Rotor revestido com Belzona 1341. ,

A aplicação foi realizada com base no Folheto do Sistema Know-How CEP-1 e CEP-3. A superfície foi preparada conforme padrão NACE SP 10 correspondente ao Sa 2 ½, jato abrasivo seco a metal quase branco. Após limpeza e preparação da sua superfície aplicou-se Belzona 1121 para suavizar os alvéolos presentes na região de aplicação. Em seguida revestiu-se o corpo, o 1º (primeiro) estágio do equipamento e 1 (um) rotor com aplicação de Belzona 1341 em duas camadas de 250 µm cada.
