BELZONA REVESTE E AUMENTA EFICIÊNCIA DE BOMBA MULTIESTÁGIO

Indústria: O fluxo de fluido
Inscrição: Bombas centrífugas
Substrato: Ferro Fundido
Produtos: * Belzona 1121 (Super XL–Metal) ,
* Belzona 1341 (Supermetalglide) ,

Localização do cliente: Alagoinhas, Bahia
Data de aplicação: Outubro, 2010

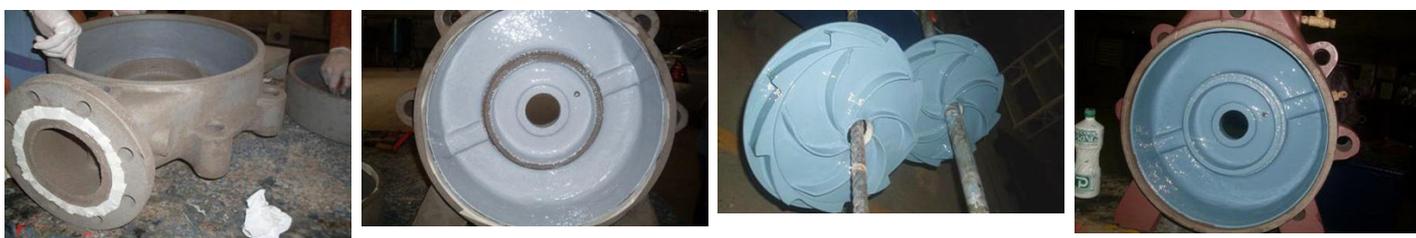
Descrições da fotografia

Bomba multiestágio com peças que foram substituídas recentemente apresentando desgastes prematuros com perda de eficiência causada devido o ataque corrosivo. Era necessário recompor os desgastes e utilizar revestimento protetor, com o intuito de prolongar a vida útil do equipamento, diminuir os custos de consumo de energia elétrica e minimizar os efeitos de cavitação assim como proteger contra corrosão.

- * Suavização da superfície interna com Belzona 1121. ,
- * Aplicação de Belzona 1341 primeira camada. ,
- * Rotores após aplicação de Belzona 1341. ,
- * Corpo após segunda camada de Belzona 1341. ,

A aplicação foi realizada com base no Folheto do Sistema Know-How CEP-1 e CEP-3. Havia pontos de interferência que não foram revestidos devido ao sistema de vedação do equipamento. Preparação de superfície conforme padrão NACE 2 (Equivalente ao padrão Sa 2 ½). Em seguida suavizaram-se a superfície e os alvéolos com Belzona 1121. Logo após aplicou-se o revestimento Belzona 1341 na região interna e nos rotores (estágios) em duas camadas com espessura final de 500 µm, na região externa foi aplicado primer comum.
