# BELZONA REVESTE BOMBA DE CALDO CALEADO

ID: 5520

Indústria: O fluxo de fluido  
Inscrição: Bombas centrífugas  
Substrato: Aço Inox  
Produtos: \* Belzona 1311 (Ceramic R-Metal) ,  
\* Belzona 1391 (Ceramic HT) ,

Localização do cliente: Alagoas, Brasil  
Data de aplicação: Julho, 1999

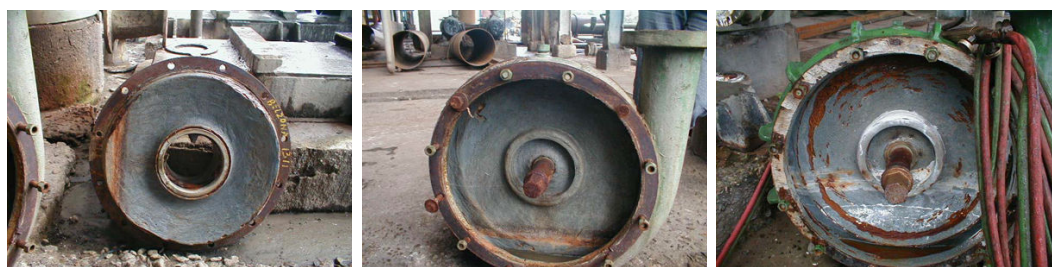
- \* Tampa da bomba depois da safra de 1999/2000. ,
- \* Carcaçca da bomba depois da safra de 1999/2000. Observar o excelente estado do revestimento. S&ocirc; houve um pequeno desgaste, aparentemente por impacto de s&ocirc;lido de maior porte. ,
- \* Carcaçca da bomba revestida com material concorrente, depois da safra de 1999/2000. Observar que o revestimento ficou todo fino (perdeu espessura) e com muitas falhas. Fica claro que &ldquo;similar&rdquo; N&Atilde;O &eacute; igual. ,

Desgaste prematuro das bombas de Caldo quente.

A aplicação foi realizada com base no Folheto do Sistema Know-How CEP-1 e CEP-3. Foi preparada a superfície com jato a metal branco e feita a aplicação com pincel de cerdas duras. A recuperação da superfície foi feita com Belzona 1311 e revestimento posterior com 1391.
