# BELZONA RECUPERA PÉS DE TORRES DE TRANSMISSÃO DE ENERGIA ELÉTRICA

ID: 5607

Localização do cliente: Companhia de Energia Elétrica, Brasil  
Data de aplicação: Outubro, 2008

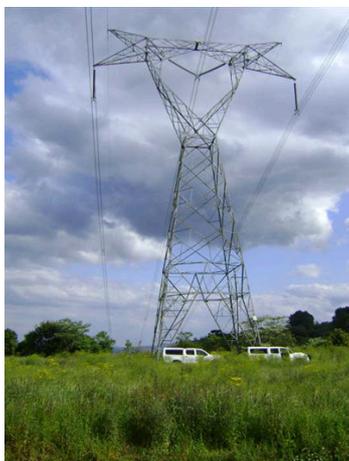
- \* Vista da torre de transmissão;
- \* Pé deteriorado;
- \* Aplicação de Belzona 4111;
- \* Base impermeabilizada com Belzona 3111.

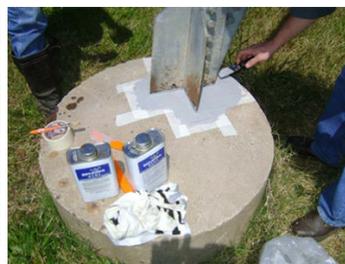
Devido ao fato das torres de transmissão estarem expostas às intempéries, as suas bases de concreto sofrem deterioração. A água da chuva acumulada tende a oxidar a estrutura da torre, fragilizando o pé metálico.

foi escareada, limpa e deixada secar. Foi aplicado o condicionador Belzona 4911 e permitido secar. Belzona 4111 foi então aplicado. Decorrido o tempo de cura, seco ao tato, de Belzona 4111, foi aplicado o primer Belzona 3921 e após o período especificado, foi aplicado o impermeabilizante Belzona 3111.
