# BELZONA REPARA Y PROTEGE TURBINA

ID: 5612

Ubicación del cliente: *Central Hidroeléctrica, Honduras*  
Fecha de aplicación: *Diciembre, 2004*

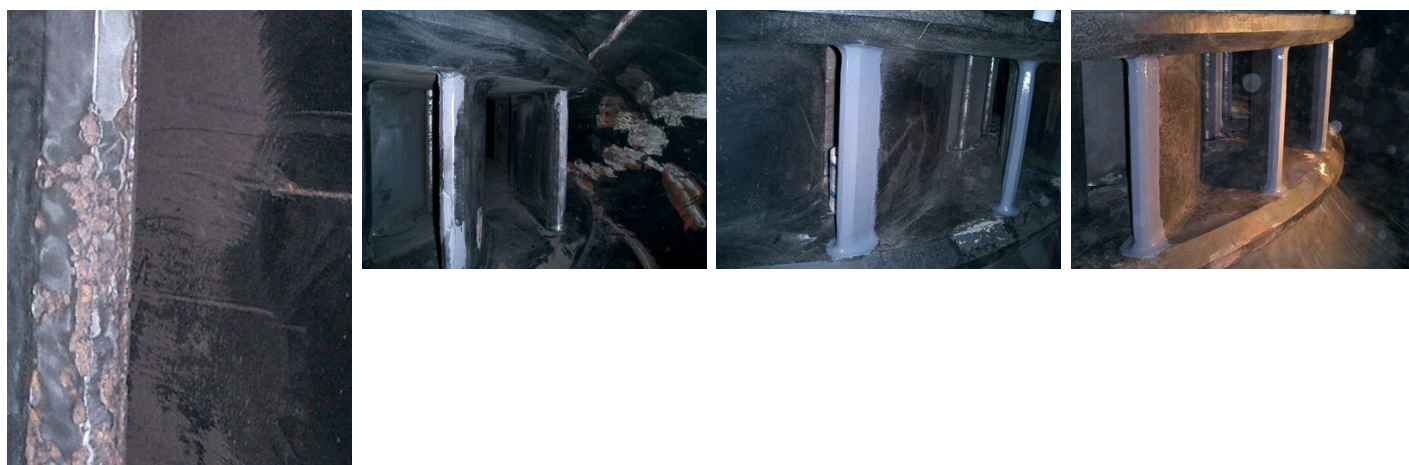
*Daños en 24 álabes de la turbina debido a erosión y corrosión. En un 70% de los álabes se encontraba este mismo tipo de problema, con un área de roce con el agua de 38 cms x 19 cms.*

- \* Daños en los álabes de la turbina ,
- \* Aplicación de Belzona 1111 ,
- \* Aplicación de Belzona 1321 ,
- \* Álabes restaurados y protegidos ,

La preparación de la superficie se realizó con herramientas manual mecánicas como el esmeril hasta lograr un área rugosa, limpia y libre de contaminación. Hecho esto, se ha aplicado Belzona 9111, para limpiar el área y descontaminar. La aplicación se llevó a cabo de acuerdo al folleto de Sistema Belzona Know-How CEP-1. La aplicación de Belzona 1111, fue realizada en un lapso de 2 horas en

24 alabes. Luego del curado del producto se realizó el maquinado para dar los perfiles finales a los alabes. Para proteger la reparación, se aplicó con brocha el recubrimiento Belzona 1321 en una capa de 500 micrones.
