BELZONA AMPLIA A VIDA DE CONES DE CICLONE EM PLANTAS DE LAVAGEM DA PEDREIRA

ID: 5708

Localização do cliente: *Pedreira de calcário, Sudoeste da Inglaterra*

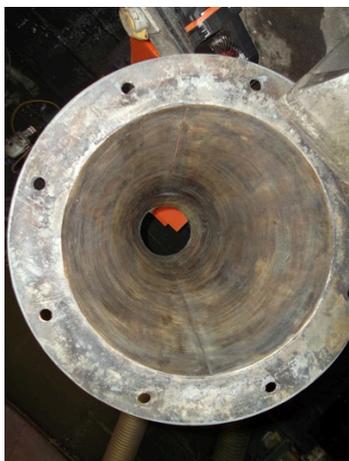
Os cones sofriam uma forte abrasão. Os tempos médios entre as falhas dos cones não eram aceitáveis nem mesmo após a aplicação do revestimento de borracha, e as frequentes paradas da planta tinham grandes implicações em relação ao custo. A Belzona foi selecionada para uma aplicação de teste para aumentar a vida útil desses componentes.

- * Imagens Cone antes da aplicação ,
- * Funcionários do cliente realizando a aplicação ,
- * Belzona 1812 durante a aplicação ,
- * Aplicação concluída de Belzona 1812 ao cone ,
