# BELZONA PROTEGE TUBULAÇÃO DE ESGOTO COM REVESTIMENTO INTERNO

ID: 5876

Localização do cliente: *Mineração, BA, Brasil*  
Data de aplicação: *Dezembro, 2012*

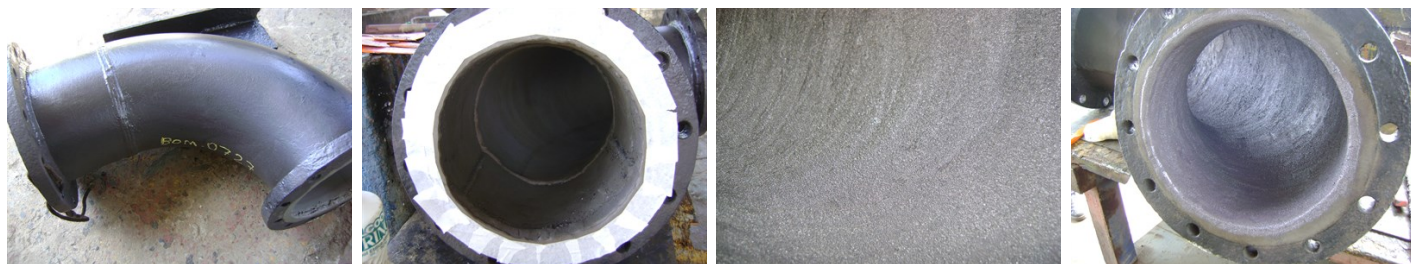
*Abrasão severa nas curvas do sistema de esgoto da cidade.*

- \* 1. Curva nova ,
- \* 2. Delimitação de área ,
- \* 3. Belzona 1812 aplicado ,
- \* 4. Serviço concluído ,

Curvas novas, foram submetidas à preparação de superfície de acordo com Nace 2, padrão Sa 2 1/2. Em seguida, foi aplicado Belzona 1812 conforme procedimento descrito no Folheto SHM-8 e SHM-11 do Sistema Belzona Know-How.

O tempo da campanha das curvas antes do revestimento girava em torno de 90 dias. Após o revestimento, foi verificado um aumento na campanha para 180 dias.
