# BELZONA RECUPERA VOLUTA DE LODO

ID: 5878

**Localização do cliente:** Tratamento de Efluentes, BA, Brasil  
**Data de aplicação:** Outubro, 2012

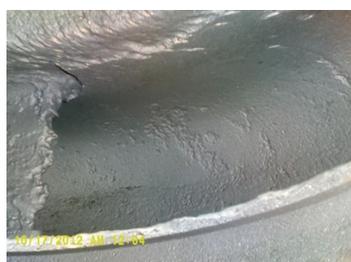
Bomba de lodo com desgaste gerado por corrosão microbológica e erosão severa, necessitando de uma recuperação que possibilitasse o retorno para operação.

- \* 1. Desgaste da voluta ,
- \* 2. Desgaste do espelho ,
- \* 3. Recuperação do espelho ,
- \* 4. Recuperação da voluta ,

Foi realizada a preparação de superfície conforme NACE 2 padrão Sa 2 1/2. Em seguida, a reconstituição da perda do substrato foi realizada com Belzona 1311 e Belzona 9341 revestindo com Belzona 1321. No espelho foi utilizado o método de moldagem com a Belzona 1311 preenchendo os alvéolos e moldagem final com Belzona 1321/9411 de acordo com os Folhetos CEP-3 e CEP-5 do Sistema Belzona Know-How.
