CALZOS DE BELZONA 7111 EN SISTEMA MOTRIZ DE PROPULSION NAVAL

ID: 5917

Industria: Marina

Ubicación del cliente: Empresa Pesquera, Perú

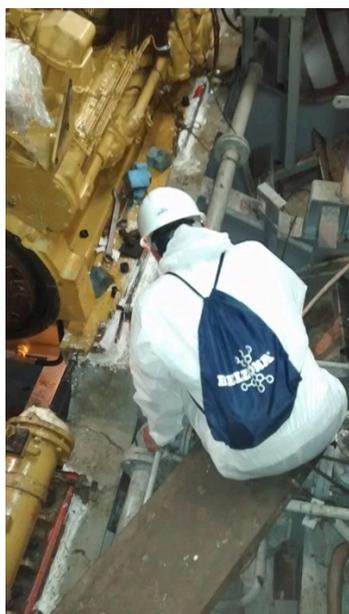
- * Vista de motor y caja en sala de máquinas ,
- * Inspeccionando calzos de motor y caja ,
- * Terminando trabajo en calzo de motor ,
- * Ajustando pernos con torquemetro de precisión ,

Los cuatro calzos para el motor y los dos para la caja, se han conformado por vaciado de Belzona 7111 con certificación American Bureau of Shippig (ABS). Una vez que el producto hubo completamente fraguado se sometió a la compresión por peso y al ajuste de los pernos de sujeción conservando optimamente los parametros de alineamiento especificados. Se ha comprobado que con Belzona 7111 se tiene un menor costo que con otros materiales para calzos.
