# BELZONA REPARA FUNDO DE TORRE DANIFICADO

ID: 6218

**Localização do cliente:** Petroquímica, BA, Brasil  
**Data de aplicação:** Agosto, 2002

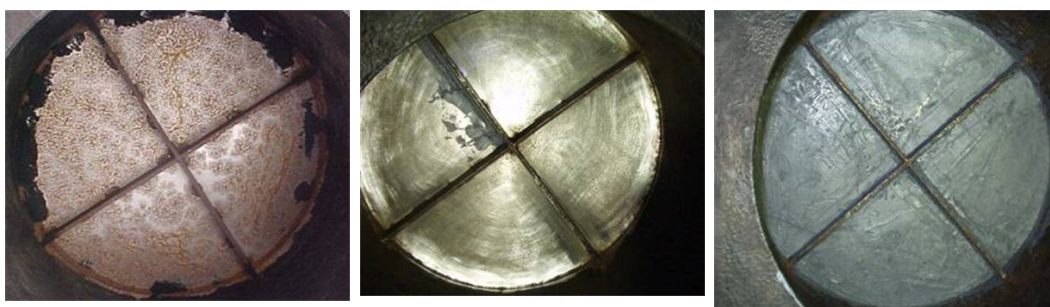
Formação de trincas e corrosão generalizada no fundo desta torre. A presença de cloretos no ambiente acelerou o processo corrosivo (corrosão sob tensão). Para o rápido retorno à operação, necessitava-se de um produto de excelente resistência à corrosão para estancar o processo corrosivo externo e evitar vazamentos, prolongando sua vida útil.

- \* Situação do fundo da torre antes do serviço, notar corrosão e trincas. ,
- \* Preparação da superfície com lixa manual. ,
- \* Fundo da torre recuperada com Belzona 1111 e Belzona 9341. ,

Como a chapa metálica do fundo da torre se encontrava muito frágil, a preparação de superfície foi executada com lixa manual. Toda a área desgastada foi reforçada, preenchendo a perda de espessura com Belzona 1111 e com a "tela de reforço" Belzona 9341.

O equipamento pôde retornar rapidamente à operação, minimizando custos com a parada. Após 10 (dez) anos, não foi necessária nenhuma intervenção de manutenção nos locais de aplicação, conforme Atestado Técnico fornecido pelo próprio cliente, constatando-se assim o excelente desempenho desta solução com a utilização da tecnologia Belzona.
