# Защита насоса и мешалки от серной кислоты и медной пульпы

ID: 7827

Заявление: CEP-Centrifugal Pumps

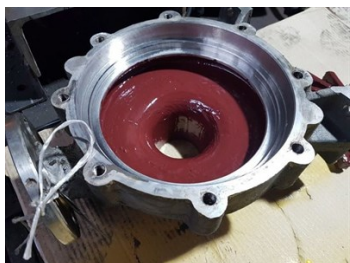
Агрессивная среда, в которой работает оборудование, состоит из серной кислоты и медной пульпы, что приводит к сильному эрозийному и абразивному износу деталей. Было принято решение защитить рабочие поверхности защитным и химически стойким покрытием Belzona.

\* 1. Проточная часть насоса 2. Рабочее колесо насоса 3. ИмPELLер мешалки 4. ИмPELLер мешалки ,

Были произведены работы по нанесению защитного покрытия на проточную часть, рабочее колесо насоса, и имPELLер мешалки на заводе по добыче и производству меди.
