# Ремонт внутренней поверхности корпуса вакуумного насоса

ID: 8025

Ремонт внутренней поверхности корпуса вакуумного насоса

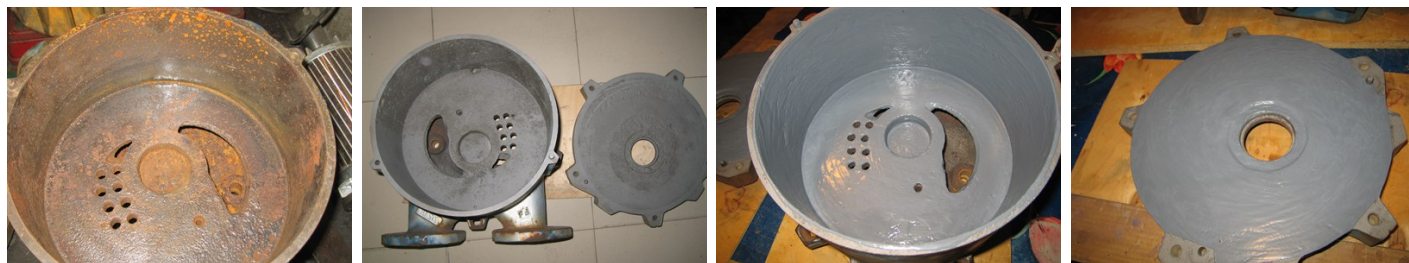
## Описание фотографий

Из-за кавитации и эрозии, внутренняя поверхность корпуса и крышка вакуумного насоса были повреждены и требовался ремонт.

\* 1. Корпус вакуумного насоса до ремонта 2. Корпус и крышка насоса после восстановления геометрии 3. Вид корпуса насоса после окончания ремонта 4. Вид крышки насоса после окончания ремонта ,

Ремонт был проведен в соответствии с методиками Belzona Polymeric LTD (СЕР-4). Внутренняя поверхность насоса была зачищена и обезжирена материалом Belzona 9111. С помощью материала Belzona 1311 была восстановлена геометрия, после чего был нанесен защитный материал Belzona 1321.

Свойства материалов Belzona позволили восстановить геометрию и защитить внутреннюю поверхность насоса от кавитационного и эрозионного разрушения. Ремонт с применением материалов Belzona был выполнен за 1 день и оказался более выгодным решением по сравнению с приобретением нового насоса.
