# Ремонт пожарного насоса

ID: 8026

Восстановление и защита проточной части пожарного насоса на т/х «Бурный»

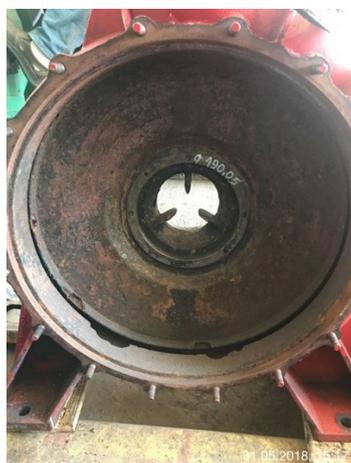
Из-за эрозии и коррозии, вызванной воздействием забортной (морской) воды, внутренняя рабочая поверхность пожарного насоса была сильно повреждена и требовала срочного ремонта.

\* 1. Повреждения проточной части насоса 2. Вид корпуса насоса после восстановления геометрии рабочей части 3. Вид корпуса насоса после окончания ремонтных работ 4. Вид крышки насоса после окончания ремонтных работ ,

Ремонт был проведен в соответствии с Системными Листовками Belzona CEP-3,5,10. С помощью материала Belzona 1311 была восстановлена геометрия внутренней части крышки и корпуса насоса, после чего был нанесен защитный материал Belzona 1321.
