# Ремонт трубной доски маслоохладителя

Местоположение Гидроэлектростанция,

клиента: Краснодарский край

Восстановление и защита трубной доски маслоохладителя

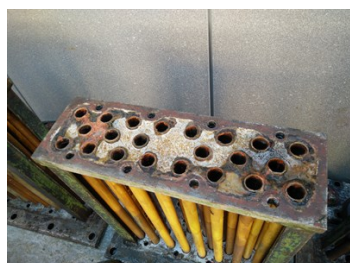
Из-за коррозии поверхность развальцовки трубной доски маслоохладителя была частично разрушена и требовала ремонта. При выборе метода ремонта основополагающим фактором для Заказчика являлось время проведения ремонта и срок службы

\* 1. Трубная доска до ремонта 2. Установка заглушек в трубки охладителя 3. Трубная доска после восстановления геометрии и нанесения защитного материала Belzona 1321 4. Оконченный ремонт ,

Ремонт был проведен в соответствии с методиками Belzona Polymeric LTD HEX-1 и HEX-3. Трубные доски были подготовлены к нанесению материалов (зачищены пескоструйной обработкой и обезжирены материалом Belzona 9111). Далее, материалом Belzona 1311 была восстановлена геометрия трубных досок, после чего был нанесен антикоррозийный материал Belzona 1321
