# IMPERMEABILIZACION CUBIERTA EDIFICIO LABORATORIO CON SISTEMA BELZONA 3111

Ubicación del cliente: *CENTRAL TERMICA DE CARBON EN AS PONTES-GALICIA*

Solicitud: *Áreas problemáticas del techo*

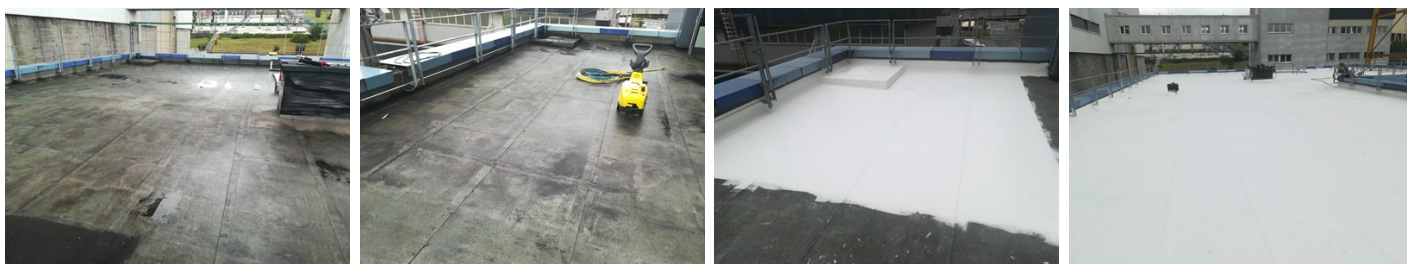
*El deterioro del revestimiento asfáltico en alguna zona, aplicado sobre la cubierta de hormigón del techo del laboratorio , facilito la entrada de agua hacia las oficinas y despachos de ensayos , estropeando equipos de medición y ensayo altamente costosos.*

- \* ESTADO INICIAL ,
- \* LIMPIEZA ,
- \* APLICACION BELZONA 3111 ,
- \* ESTADO FINAL CON SEGUNDA CAPA DE BELZONA 3111 ,

LA APLICACION HA SIDO REALIZADA CONFORME AL SISTEMA BELZONA RPA-6 Y TCC-4

LOS DEFECTOS EN LA TELA ASFALTICA EXISTENTE HAN SIDO REPARADOS CON ELASTOMERO DE LA SERIE 2000 DE BELZONA , PREVIO A LA IMPERMEABILIZACION. POSTERIORMENTE SE HA APLICADO EL ACONDICIONADOR SOBRE LA TELA ASFALTICA BELZONA 3911 ANTES DE REVESTIR LA CUBIERTA 600 M2 CON BELZONA 3111
