IMPERMEABILIZACION BASE DE TANQUE EN REFINERIA CON SISTEMA SEALATANK BELZONA 3111

BASE DE TANQUE FB-991 DE ALMACENAMIENTO DE ACIDO SULFURICO EN INSTALACIONES PORTUARIAS DE LA REFINERIA EN CORUÑA-GALICIA

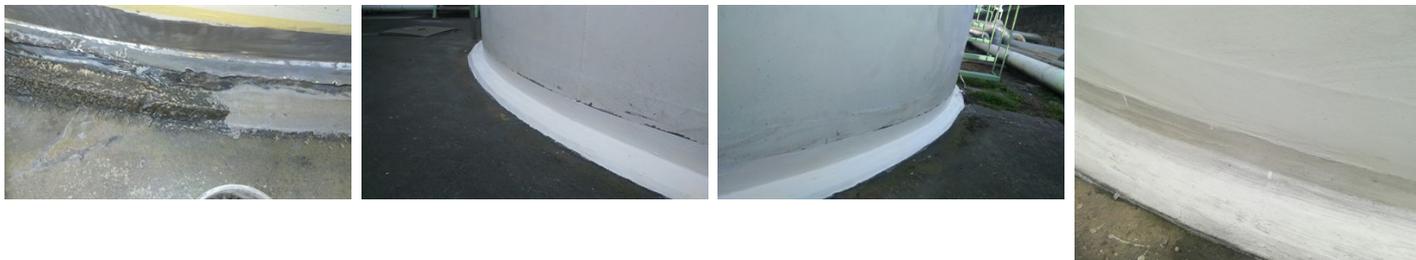
CORROSION EN LA PESTAÑA METALICA DE LA BASE DEL TANQUE QUE ORIGINA ENTRADA DE AGUA AL INTERIOR DEL TANQUE.

- * 1. ESTADO INICIAL ,
- * 2. APLICACION DE BELZONA 3111 EN 2016 ,
- * 3. APLICACION DE BELZONA 3111 EN 2016 ,
- * 4. ESTADO ACTUAL APLICACION EN OCTUBRE DE 2019 ,

EN EL AÑO 2016 SE REALIZA INTERVENCION EN LA BASE DEL TANQUE DE ALMACENAMIENTO DE H2SO4 QUE SE ENCUENTRA CON PROBLEMAS DE CORROSION DEBIDO A LOS AGENTES AMBIENTALES Y EL AMBIENTE MARINO DE LA TERMINAL PORTUARIA. EN OCTUBRE DE 2019 SE REALIZA LA REVISION DE LA APLICACION , ENCONTARNDOSE EL REVESTIMIENTO EN PERFECTO ESTADO.
