Réparation du sol dans une usine de production alimentaire par Belzona

ID: 8264

Localisation du client: Usine de production alimentaire en Northamptonshire, Royaume-Uni

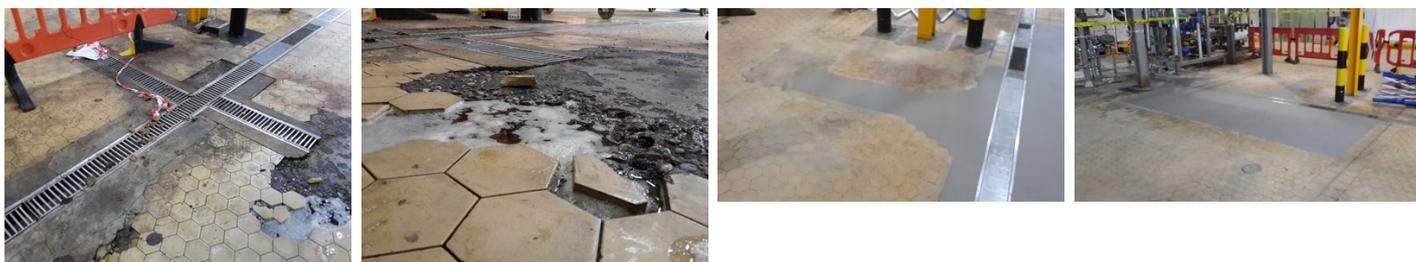
Descriptions des photographies

Le client avait des problèmes avec le carrelage qui se détachait du substrat en béton à plusieurs endroits, du au fait que le béton était humide et écaillé.

* 1. Sol en béton endommagé autour la zone de drainage. 2. L'ampleur des dégâts du sol après l'enlèvement du carrelage. 3. Belzona 4131 utilisé pour réparer le sol. 4. Application terminée.

La zone a été isolé et les carreaux ont été enlevés afin d'exposer le substrat en béton. La surface a été préparé en utilisant des outils électriques pour éliminer toute particules détachées du béton, du carrelage et pour nettoyer le renforcement corrodé. Belzona 4911 a été appliqué avant l'utilisation de Belzona 4131 en utilisant des techniques d'arasement. Une règle métallique a été utilisé pour atteindre une épaisseur uniforme. Cette application a été effectué conformément au Belzona Know-How System Leaflet FPA-1.
