# BELZONA RECONSTRUIT ET PROTÈGE UN CLARIFICATEUR

ID: 8283

Le chemin à rouleaux en béton, les turbines métalliques et les flotteurs d'un clarificateur.

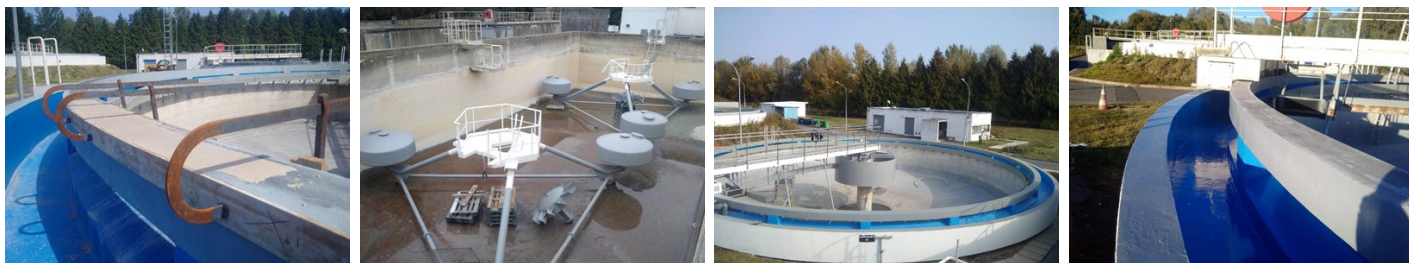
## Descriptions des photographies

Le chemin à rouleaux en béton de ce clarificateur a été endommagé pendant le fonctionnement et a dû être reconstruite. Les flotteurs et les turbines avaient commencé à se corroder et nécessitaient donc une protection contre toute nouvelle détérioration.

\* 1.Préparation du béton sur la piste à rouleaux avec Belzona 4111 et un moule. 2.Protection des turbines et flotteurs avec Belzona 5811. 3. Application finale. 4. Vue rapprochée de l'application finale. ,

Les parties cassées du béton sur la piste à rouleaux ont été enlevées et la surface de la piste et de la cuve de clarification a été préparée par scarification. Les composants métalliques ont été préparés par grenaillage. Après la préparation de la surface, le béton a été reconstruit avec grâce à Belzona 4111 avec une truelle et un moule, conformément à une version modifiée du Belzona Know-How System Leaflet TCC-09. La cuve à côté de la piste à rouleaux a été protégée avec Belzona 5111. Les flotteurs et les turbines en revanche, ont été protégés avec Belzona 5811.
