# BELZONA 5871 PROTEGE LINHA DE VAPOR QUE APRESENTAVA RISCO AOS OPERADORES

ID: 8287

Indústria: *Papel de celulose*  
Inscrição: *Válvulas, Tubos e Conexões*  
Substrato: *Aço*  
Produtos: *\* Belzona 5871 ,*

Localização do cliente: *Alabama, Estados Unidos*  
Data de aplicação: *Maio, 2020*

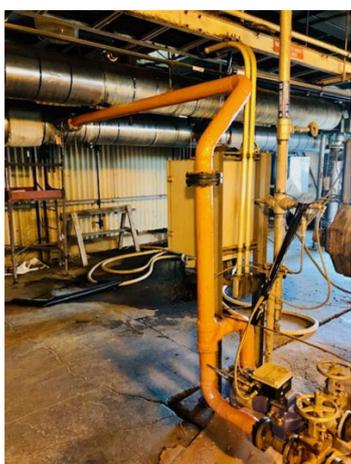
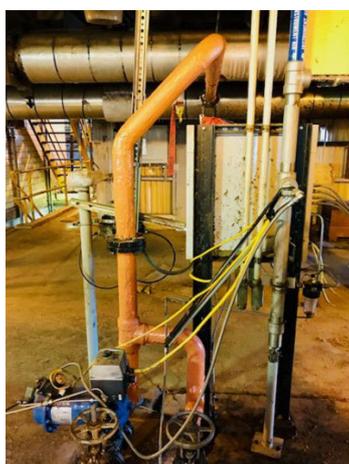
\* 1. Linha revestida com Belzona 5871 2. Linha revestida com Belzona 5871 3. Aferição de temperatura após aplicação 4. Aferição de temperatura após aplicação ,

A linha foi desligada para manuseio seguro durante intervenção da equipe de aplicação. Belzona 5871 foi aplicado em até 4 camadas em um dia com uma espessura final de +/- 4,5mm.

O tempo de cura de Belzona 5871 foi acelerado pelo fato da linha continuar morna durante aplicação do material. As 4 camadas foram aplicadas dentro de um dia, e quatro outras seções idênticas foram revestidas posteriormente durante parada planejada da

planta. Belzona 5871 reduziu a temperatura da superfície para 35°C, prevenindo qualquer tipo de contato por queimadura e protegendo a linha contra futuros desgastes corrosivos.
