BELZONA PROTÈGE LE TOIT D'UN RÉSERVOIR CONTRE LES VAPEURS DE SOUFRE

ID: 8314

Réparation de toiture d'un réservoir de soufre.

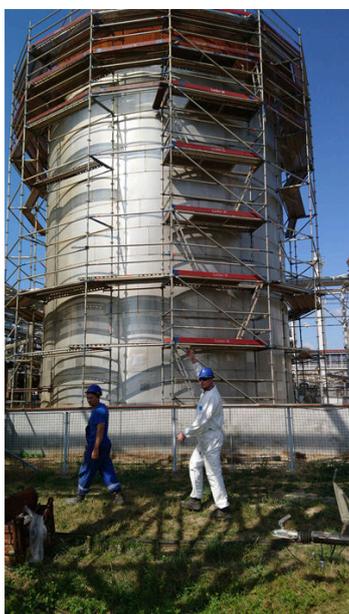
Descriptions des photographies

Une accumulation de condensation du au soufre liquide a 100%, a provoqué une corrosion de la fosse sur la toiture du réservoir.

* 1.) Vue extérieure du réservoir de soufre 2.) Toit de réservoir corrodé 3.) Système de 2 couches de Belzona 1593 appliqué sur le toit 4.) Vue du toit du réservoir depuis le bas ,

Cette application a été réalisée conforme au Belzona System Leaflet TCC-05. La toiture a tout d'abord été nettoyé et sablé à SA 2.5, pour obtenir un profil de 75 microns pour assurer un excellent niveau d'adhésion au substrat. Après le sablage, les fosses ont été

colmaté avec Belzona 1511 avant que deux couches de Belzona 1593 aient été appliquées sur le toit du réservoir.
