# Protection des bords d'attaques sur des pales éolienne dans un environnement à température froid avec Belzona 5721.

ID: 8409

Localisation du client: *Parc éolien, Norvège*

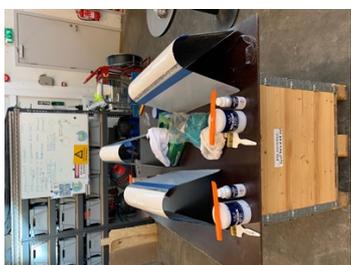
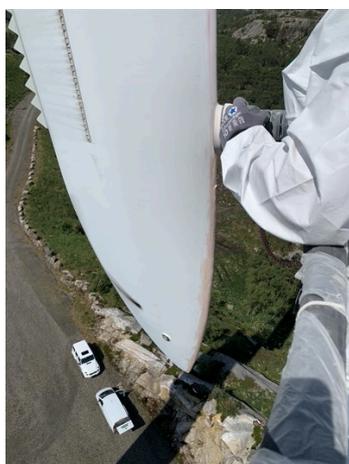
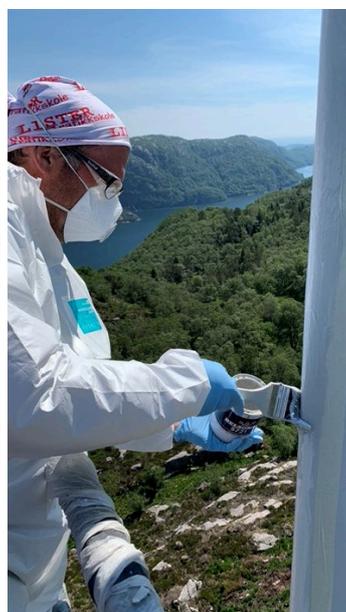
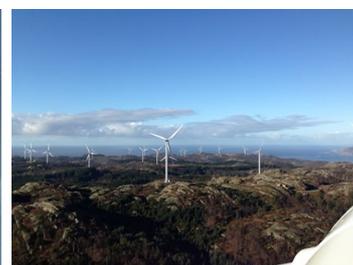
*L'actif présentait de l'érosion sur les bords d'attaque des pales de l'éolienne. Cette érosion, au fil du temps, peut conduire à une baisse d'aérodynamisme qui mène à une réduction de la puissance de la turbine. Cela peut représenter entre 5 et 20% de perte d'efficacité des actifs par an. En raison du climat plus frais, d'autres revêtements LEP traditionnels auraient eu du mal à durcir dans des conditions de température ambiante.*

L'application a été réalisée conformément à une version modifiée du Belzona Know-How Leaflet FBC-1. Les pales ont été revêtues sur la turbine en direct. Les piqûres et la perte de surface sur le bord d'attaque ont été reconstitués avec un produit de remplissage aux dimensions. La surface a été poncée avec une ponceuse mécanique et nettoyée avec un chiffon et un nettoyant à solvant non résiduel. Une couche de Belzona 5721 à 20 mils (508 um) a été appliquée.
