# Belzona 5871 Protège des Opérateurs dans une Sucrerie

ID: 8412

Industrie: Sucre  
Application: Vannes, tuyaux et raccords  
Substrat: Inox - Classe 316  
Des produits: \* Belzona 5871 Belzoma 9111 ,

Localisation du client: L'Aube region of France  
Date de la demande: September 2020

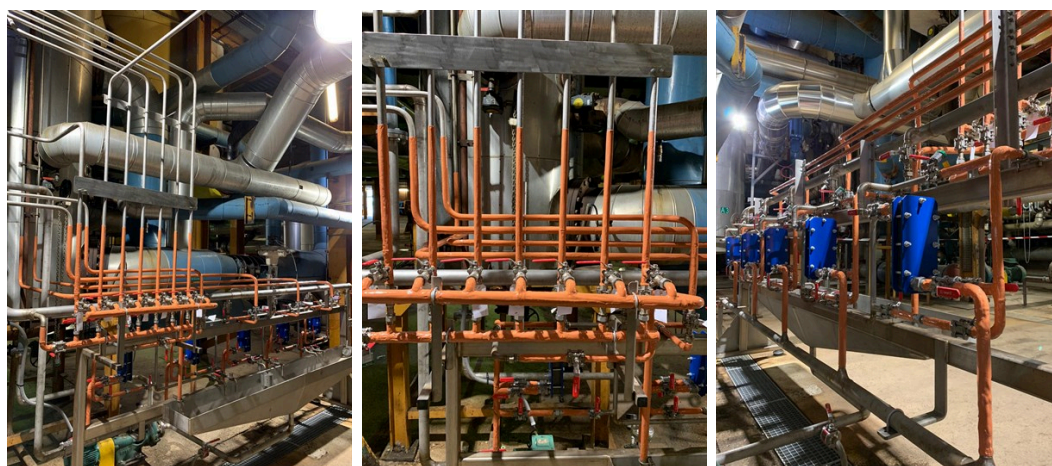
\* 1). Belzona 5871 Final System Backside près de la passerelle 2). Belzona 5871 Final System Backside près de la passerelle (gros plan) 3). Accès &agrave; la vanne de purge du système final Belzona 5871 ,

Protection thermique des opérateurs grâce à Belzona 5871, la conduite Inox véhicule un fluide à 90°C exposant les opérateurs à des risques de brûlures par contact lors de la manipulation des vannes et contrôles. Le produit a été appliqué à une épaisseur moyenne de 2mm qui une fois polymérisé à atteint l'épaisseur de 6mm. Les micros-cavités interne obtenues forment une barrière thermique extrêmement performante pour l'isolation thermique process et/ou la sécurité des opérateurs....La nouvelle température de contact obtenue dans ce cas était de 47°C

L'application a été effectuée conformément à une version modifiée des System Leaflets VPF de Belzona. Le Belzona 5871 a été appliqué manuellement à l'aide d'un pinceau d'une largeur maximale de 20 mm, les poils étant coupés à 25 mm. Le produit a été

appliqué avec une épaisseur de 2 mm qui, une fois polymérisé, a atteint une épaisseur de 6 mm.
