# BELZONA 1813 PROTÈGE UNE ROUE DE VENTILATEUR DANS UNE USINE DE GRAVIER

ID: 8417

Industrie: Mines et carrières  
Application: Machines de manutention de solides  
Substrat: Acier  
Des produits: \* Belzona 1391T  
Belzona 9811  
Belzona 1813 ,  
<ul>  
</ul>

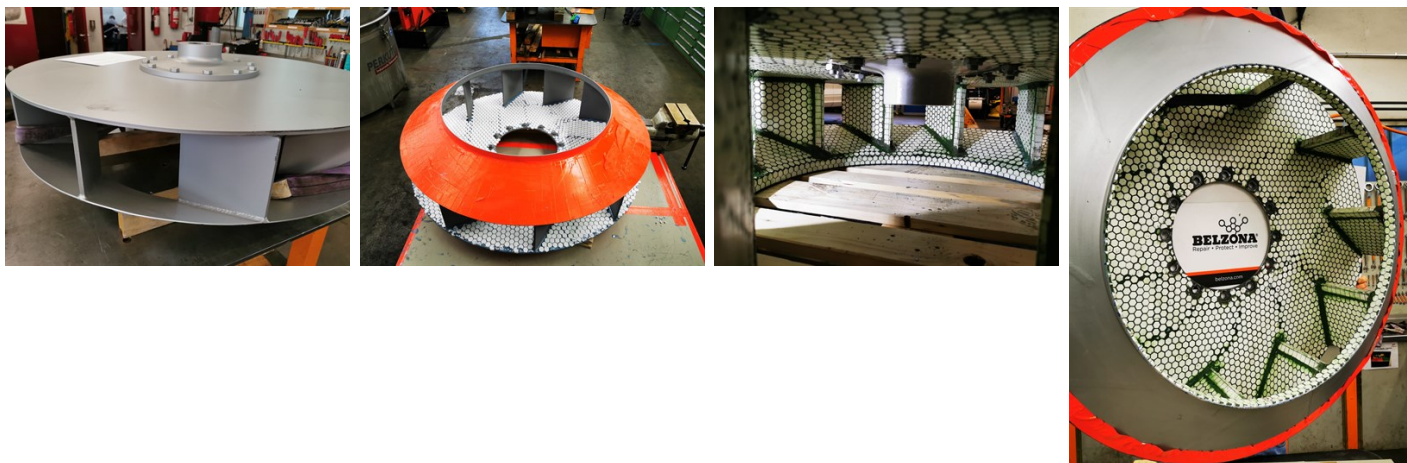
Le client a rencontré de forts problèmes d'abrasion à l'intérieur ainsi qu'à l'extérieur des lames. La roue tourne à environ 2500 révolutions. De plus, des températures de 150 à 200 ° C maximum étaient constatées pendant son opération.

- \* Image 1: Turbine de ventilateur grenailée Image ,
- \* 2: Belzona 9811 appliqué sur Belzona 1391T Image ,
- \* 3: Belzona 1813 appliqué sur Belzona 9811 Image ,
- \* 4: Application complétée ,

Le client d'une usine de gravier a eu de gros problèmes d'abrasion dus à de fine poussière, de la terre, des pierres et de la boue qui abrasé la roue du ventilateur.

La turbine du ventilateur a été grenillée conformément au standard de préparation de surface que Belzona recommande - un profile de surface d'un minimum de 75 microns. Ils ont ensuite appliqué Belzona 1391T et attaché les tuiles Belzona 9811 Alumina

pour offrir une résistance supplémentaire à l'abrasion et jointoyé avec Belzona 1813 conformément à une version modifiée du Belzona System Leaflet SHM-7.
