# DOUBLURE à HAUTE TEMPÉRATURE BELZONA POUR UN NOUVEL AUTOCLAVE

ID: 8428

Localisation du client: *Constructeur de navires, Flums, Suisse*  
Date de la demande: *Octobre, 2014*

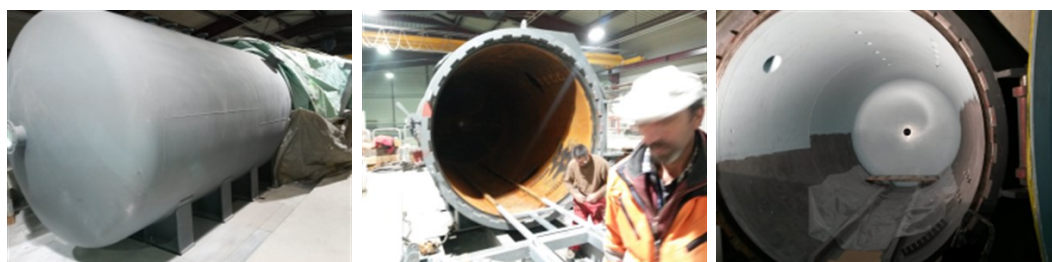
- \* Vue extérieure de l'autoclave ,
- \* Autoclave prêt pour le grenaillage ,
- \* Application de doublure en action ,

L'application a été réalisée conformément au Belzona System Leaflet TCC-5. Après un grenaillage à SA 2.5, un système à deux couches de Belzona 1593 a été appliqué à la main sur une surface de 45m<sup>2</sup> (484ft<sup>2</sup>).
