BELZONA REPARA / PROTEGE AGITADOR DE HCI 10%

ID: 8641

Ubicación del cliente: *Aceros de Guatemala / Guatemala*
Fecha de aplicación: *Abril 2018*

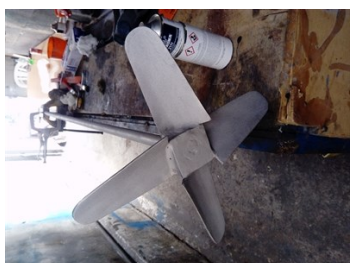
Desgaste severo, por corrosión, en los agitadores los cuales quedan inservibles al poco tiempo de uso. Se recomendó protegerlos antes de utilizarlos.

- * 1. Agitador sin revestimiento ,
- * 2. Proceso de aplicación de Belzona ,
- * 3. Aplicación de Belzona ,
- * 4. Aplicación de agitador terminada ,

Tanque mezclador de cal y Ácido Clorhídrico al 10% daña agitadores por corrosión.
