# BELZONA REPARA / PROTEGE INTERCAMBIADOR DE CALOR

ID: 8645

Ubicación del cliente: Industria Cosmética Kent / Guatemala

Solicitud: Intercambiadores de calor

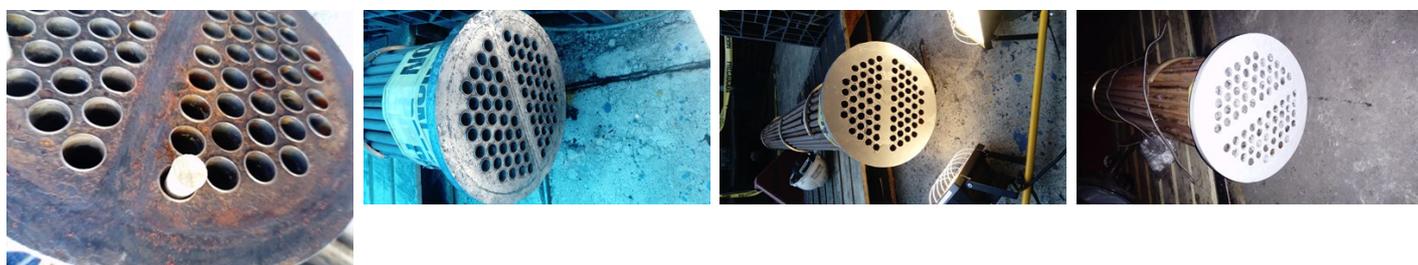
Intercambiador de calor tubular en forma de "U" sufrió severos daños por corrosión bimetálica causando desgaste en el espejo, ocasionando fugas y pérdida de presión.

- \* 1. Daños por corrosión ,
- \* 2. Superficie preparada ,
- \* 3. Aplicación de productos Belzona ,
- \* 4. Aplicación terminada ,

Intercambiador de calor tubular en forma de U, presenta fuga en el espejo.

La preparación de la superficie consistió, en primer lugar, eliminar residuos de oxidación y aplicar desengrasante 9111; luego, preparación de superficie sandblasteado el espejo utilizando abrasivo angular, cumpliendo con las normas de limpieza SSPC - SP 10, para obtener un perfil de 75 micrones, metal casi blanco, de acuerdo a los folletos de Sistema Belzona Know-How HEX 01.

Fue una exitosa reparación para la empresa porque se recuperó el espejo con la medida nominal con Belzona 1511 que proporcionó los resultados que requerían, es decir, mantener la presión y sello, porque de no haberlo realizado con Belzona tenían que adquirir un intercambiador nuevo, lo cual, ocasionaría demoras en la producción.
