# Renforcement d'un Toit de Bac d'Ammoniac avec le Procédé SW2.

ID: 9212

Application: Réservoirs et zones de confinement de produits chimiques

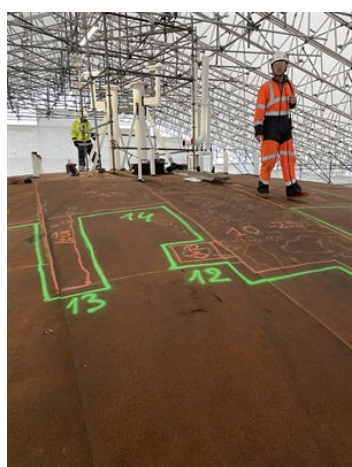
Le toit du bac d'Ammoniac (NH3) présentait un affaiblissement dû à la corrosion. Pour restaurer les zones endommagées, nous allons renforcer le toit depuis l'extérieure à l'aide de Belzona SuperWrap II. Cette réparation permet de remettre en conformité le bac sans avoir à souder de nouvelles plaques, avec le risque d'alourdir encore la structure.

Toiture avant application du système Belzona.

Pour restaurer les zones endommagées, nous avons d'abord rebouché les cratères au plus près du profil du toit avec le Belzona 1121. Ensuite, pour renforcer ces zones réparées, nous avons utilisé des patches composites SuperWrap II. Enfin, pour assurer une finition anticorrosion, nous avons appliqué le Belzona 5831LT.

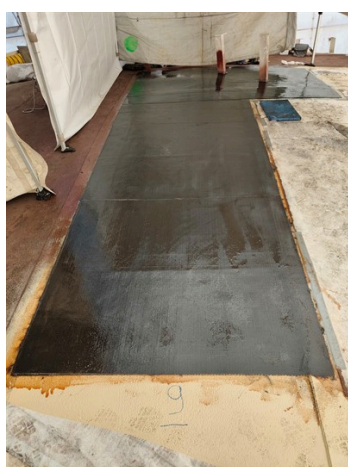
Pose de la première couche.

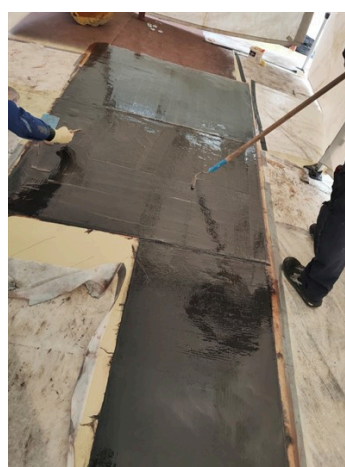
Utilisation des débulleurs après l'application d'une couche de SWII.

Procédé SuperWrap II, avec une adaptation liée au fait que l'on ne peut utiliser la bande Belzona 9382. Nous avons fait recours à des rouleaux débulleurs pour comprimer les bandes et éviter les bulles entre chaque couche de bandes de renfort (4x couches posées à 90°).

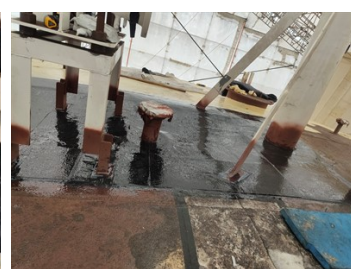
Renforcement finale avant l'application du Belzona 5831LT.
